# Travaux de sécurisation en vue de la réouverture de la RN22

Direction interdépartementale des routes Sud Ouest

# La situation

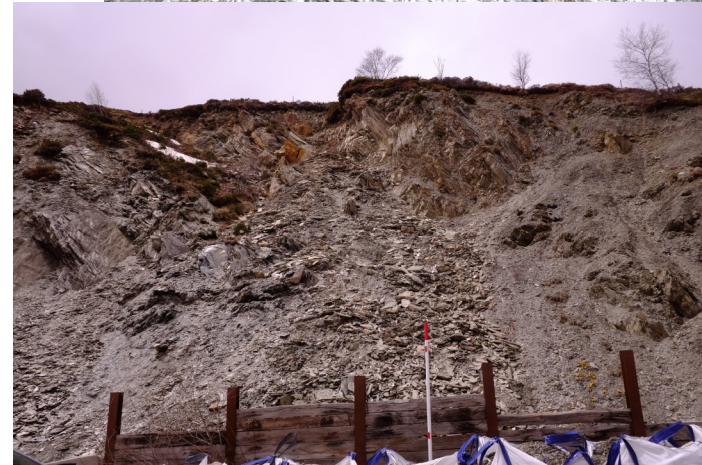
Samedi 27 : constat de l'aggravation de la situation :

- les éboulements s'amplifient, obligeant à interrompre la mise en place des big bags ;
- la fissure s'est élargie de 17cm dans la matinée, rendant plus probable l'effondrement de la masse rocheuse ;
- le thalweg est tapissé d'éboulis rocheux. Les éléments rocheux sont des plaques de schistes. Celles-ci se propagent en se mettant sur leur tranche. Il n'est pas exclu une propagation et un rebond vers la voie circulée.

- le pilotage manuel de l'alternat permet d'interdire régulièrement tout passage, pendant les phases actives d'éboulement qui se produisent régulièrement. Elles durent environ 5 minutes et se rapprochent.
- avec l'expert géotechnique du CEREMA qui évalue la situation toutes les heures, le constat d'un risque trop important sur les usagers de la RN22 est effectué.
- la décision de fermeture devient inévitable.
- après échanges avec le Gouvernement andorran, elle est décalée à 21h00, le veilleur près du feu aval disposant d'une bonne visibilité sur la zone critique.
