Créteil, le 19 mars 2019

COMMUNIQUE DE PRESSE

Réparation du mur de soutènement de l'A15 à Argenteuil Réouverture de la 4^{ème} voie de circulation de l'A15

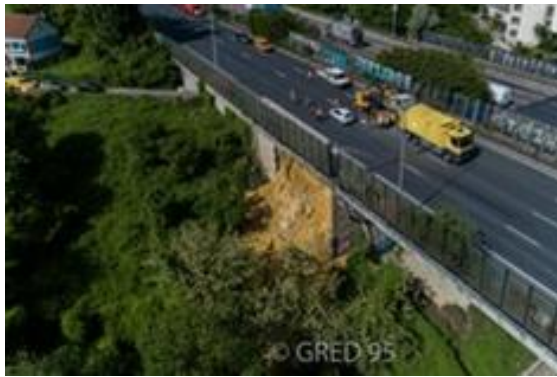
Effondrement d'une partie du mur de soutènement de l'autoroute A15 le **15 mai** 2018. Fermeture du sens province > Paris de l'autoroute pour assurer la sécurité des usagers et permettre les premières investigations d'urgence.

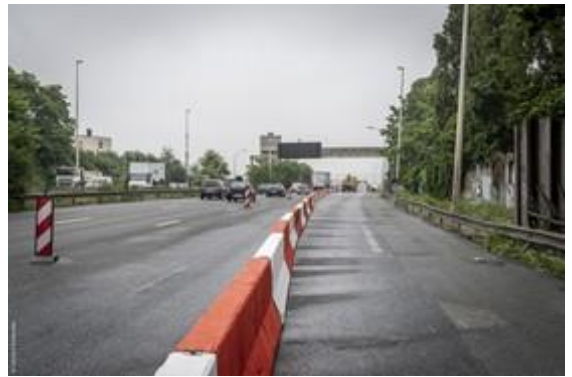
Réouverture de 2 voies de circulation sur 4 le **19 mai**, dès que les résultats des investigations en ont confirmé la possibilité.

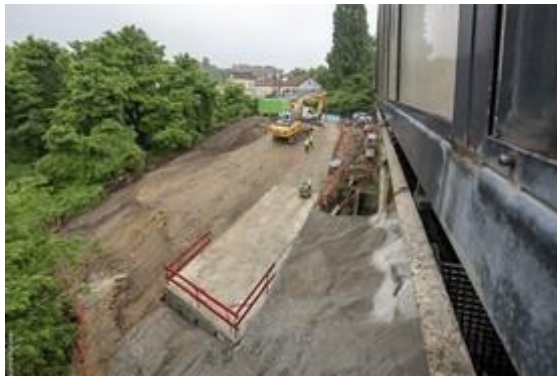
Travaux d'aménagement des plate-formes et des accès aux abords du mur de soutènement en **mai-juin**, pour permettre le passage et l'intervention d'engins de chantier.

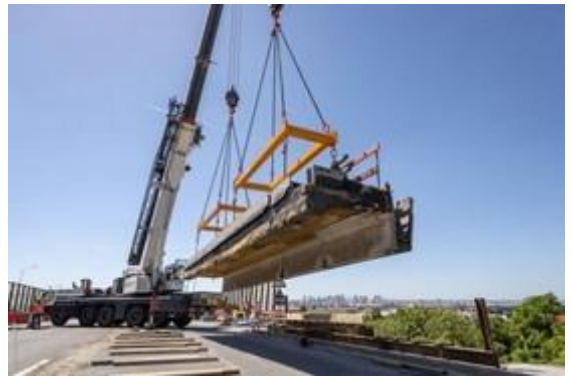
Sécurisation du site en contrebas du viaduc, avec notamment l'évacuation d'une dalle de plus de 40 tonnes le **23 juin**.

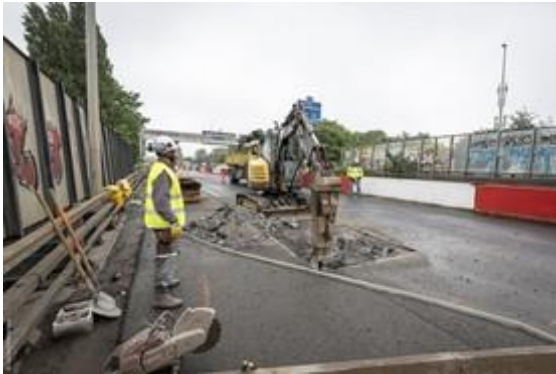
Nombreuses investigations approfondies sur tout le site, **de mi-mai à fin juin** pour déterminer la nature des travaux de réparation nécessaires, avec le Centre d'Études et d'Expertise sur les Risques, l'Environnement, la Mobilité et l'Aménagement (CEREMA).

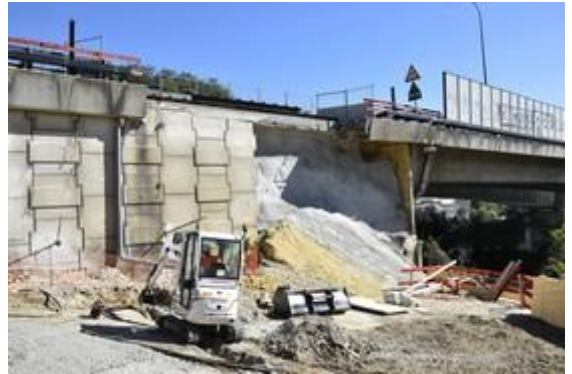
Préparation du chantier de réparation en **septembre**, après une procédure de consultation des entreprises conduite en **juillet-août** en ayant recours à toutes les possibilités ouvertes par la réglementation des marchés publics pour accélérer les délais.

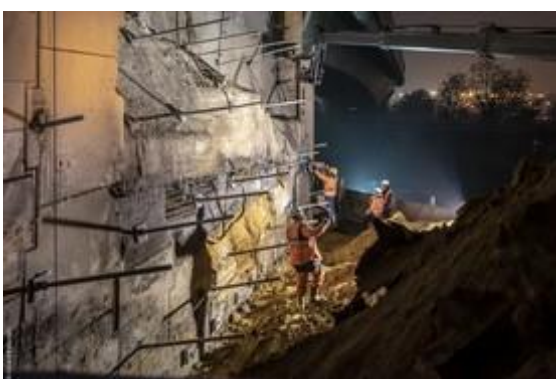
Démarrage des travaux de réparation en **octobre** : début d'insertion d'ancrages métalliques et de renforcement de la paroi par l'installation d'un mur d'écailles en béton clouées pour solidifier et stabiliser le talus.

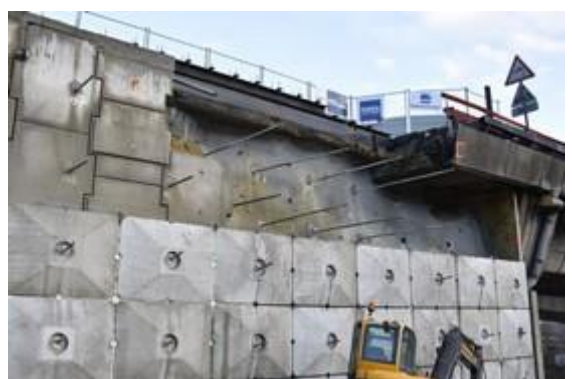
Réouverture d'une 3^{ème} voie de circulation dans le sens province > Paris de l'autoroute A15 le **5 décembre**, après confortement d'une première partie du remblai.

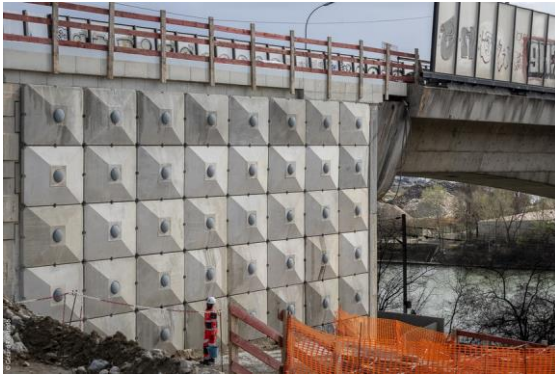
*Poursuite des travaux jusqu'au confortement complet du remblai sur toute sa hauteur **début mars**.*

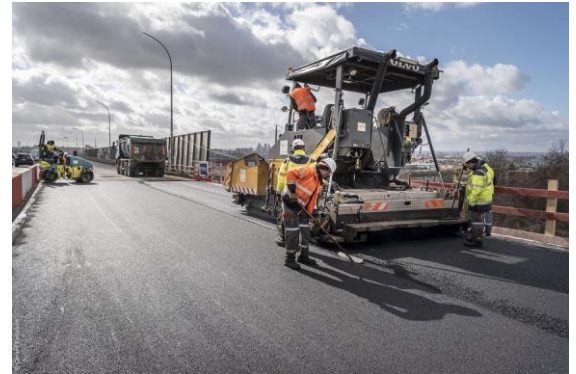
*Réalisation des derniers travaux nécessaires à la réouverture de la 4^{ème} voie de circulation de l'A15 **mi-mars**.*

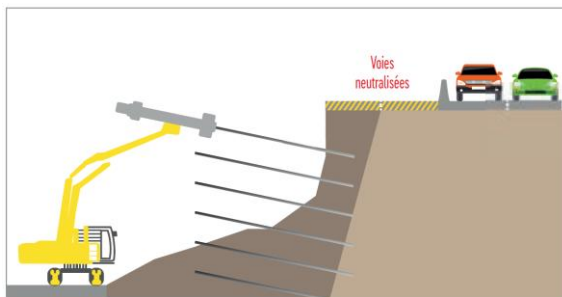
PHASE 1

Réalisation des ancrages par des « vis géantes » ancrées profondément dans la terre.

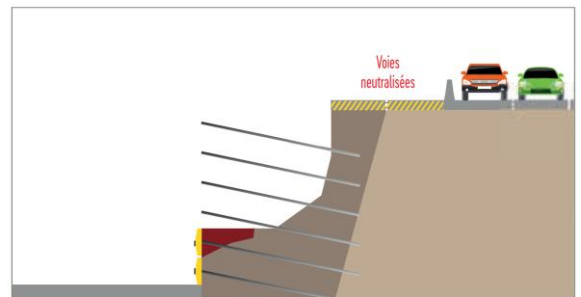
PHASE 2

Pose des écaillés des deux premières rangées d'ancrages et remblaiement.

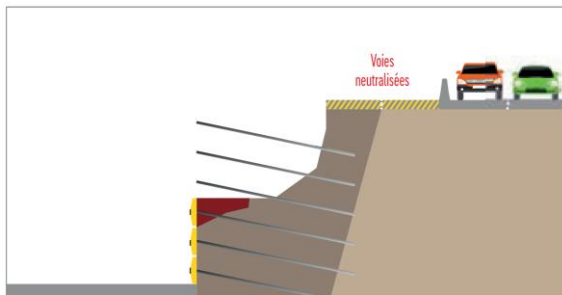
PHASE 3

Pose des écaillés sur la troisième rangée et remblaiement.

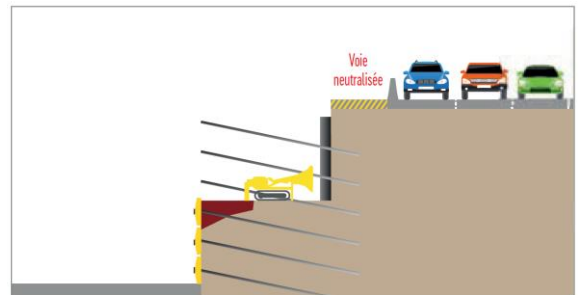
PHASE 4

Déblaiement sous la chaussée et mise en place d'une paroi clouée pour conforter le mur de soutènement.

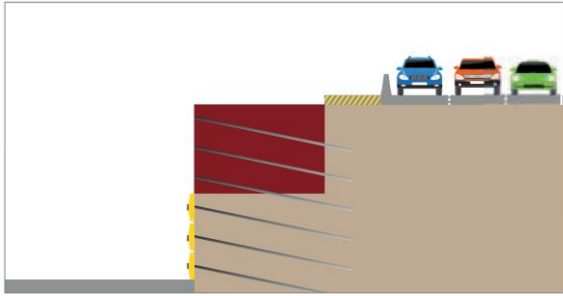
PHASE 5

Remblaiement et poursuite de la réparation du mur avec le montage des dernières rangées d'écailles.

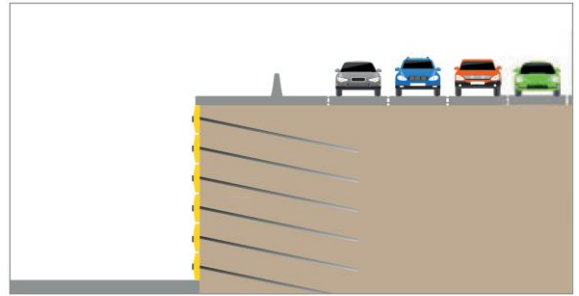
PHASE 6

Réouverture de la quatrième voie de circulation.
