# Travaux de sécurisation en vue de la réouverture de la RN22

Direction interdépartementale des routes Sud Ouest

# La situation

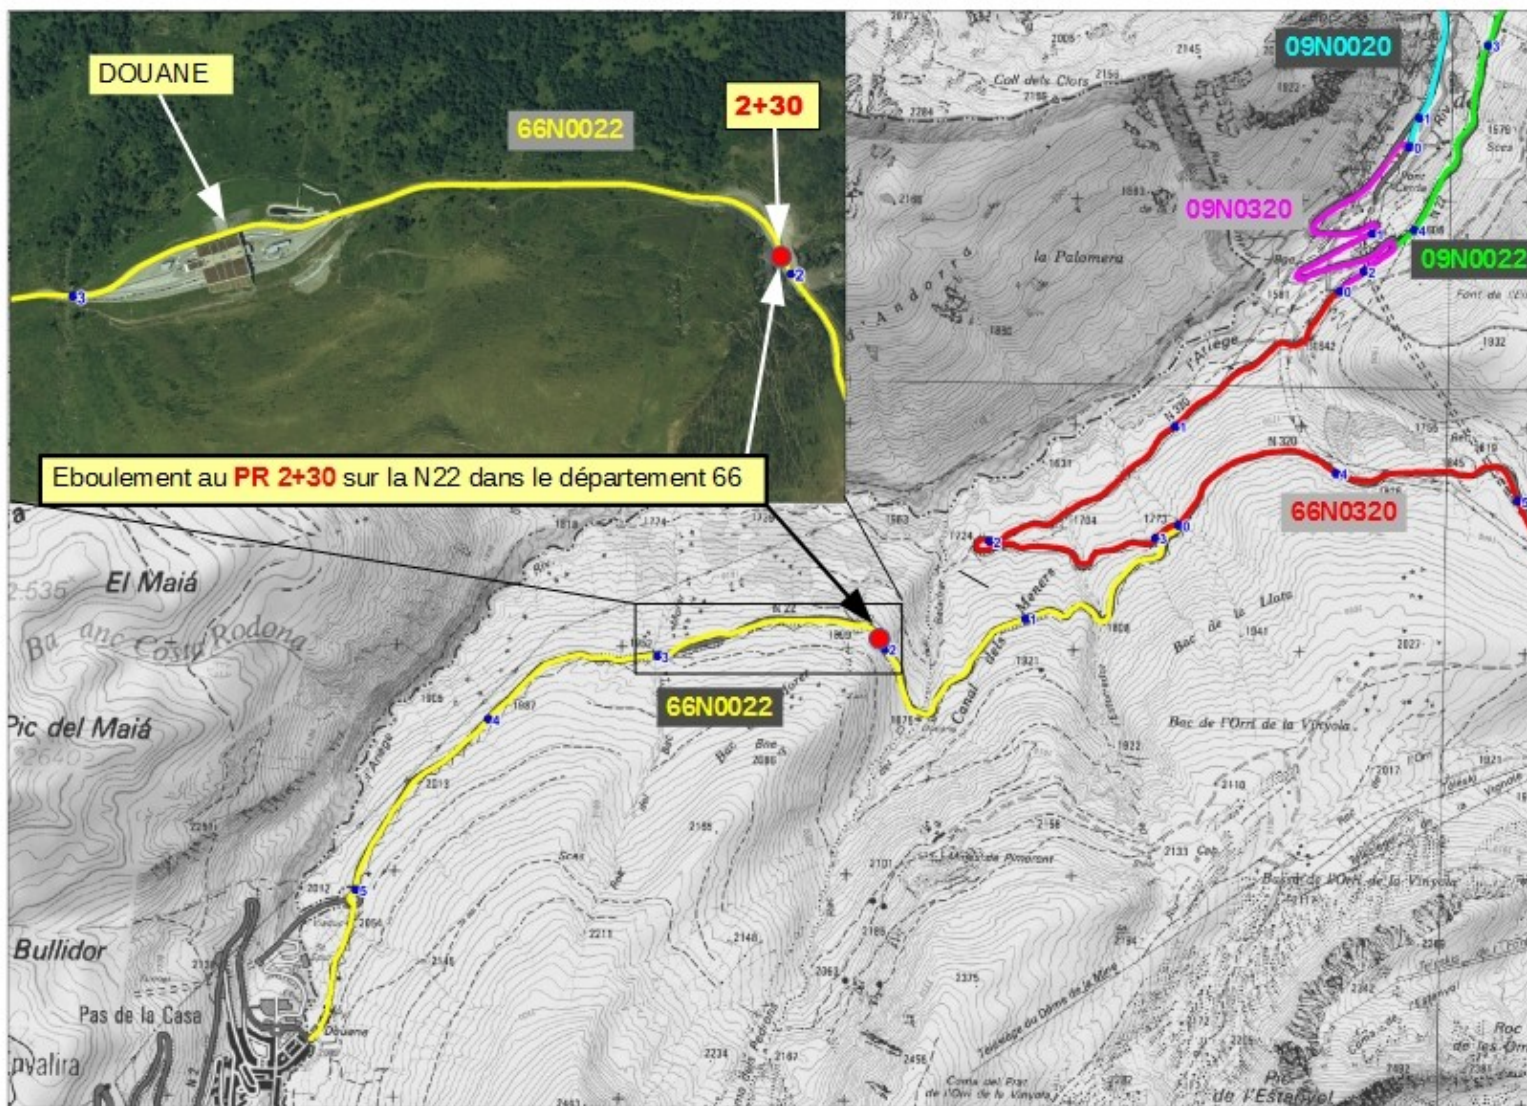
Depuis samedi 27 avril 2019, à 21h00, la RN 22 d'accès au Pas de la Case depuis l'Ariège est fermée à la circulation au droit de l'ancienne mine
